## ASSOCIAÇÃO CATARINENSE DE ESCALADA E MONTANHISMO

**Parecer 009:** Quebra de parabolt na via Alibabá Roubou o Crux na Pedreira do Abraão

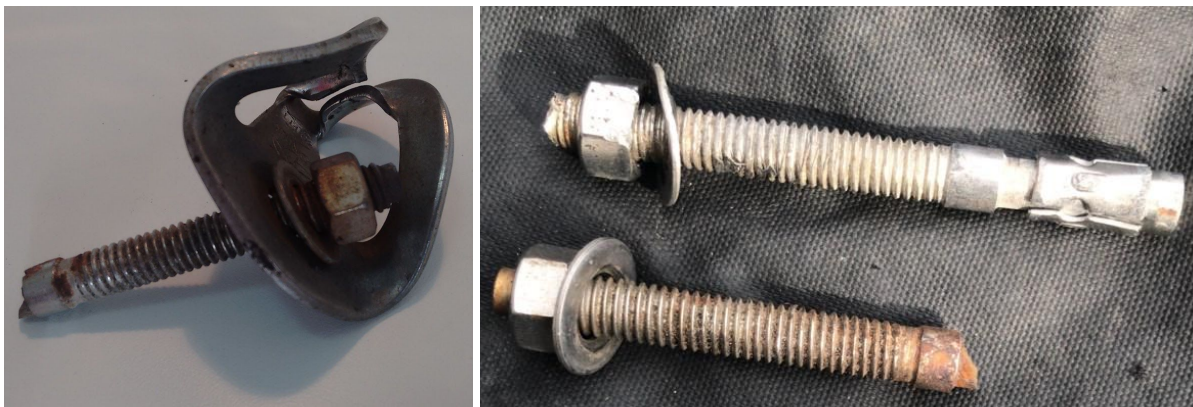
Em 19 de junho de 2019, o segundo parabolt da via Alibabá Roubou o Crux na Pedreira do Abraão, saiu junto com costura e chapeleta durante o desequipagem da via pelo escalador Daniel Akira. Estava presente o Conselheiro (Executivo e Técnico) Rodrigo Gomes Ferreira. O parabolt estava quebrado no diâmetro menor do cone de expansão (ver imagem). A instalação do parabolt foi realizada por volta de abril de 2017 (cerca de 2 anos de uso).

À esquerda parabolt fraturado retirado da via Alameda das Bromélias. À direita dois parabolts da via Alibabá Roubou o Crux, um fraturado e o outro não; notar a diferença no comprimento da elevação entre a rosca e o cone de expansão.

Incidente muito semelhante aconteceu com um parabolt na parada da última enfiada da via Alameda das Bromélias na Ponta dos Ingleses Oeste em agosto de 2016 (ver imagem). Nessa ocasião estavam presentes os escaladores Eduardo Henrique Silva Bastos e Rodrigo Castelan Carlson. O parabolt tinha sido instalado em 2012 (cerca de 4 anos de uso). Parecia um incidente isolado e poucos escaladores tomaram conhecimento do ocorrido. A manutenção foi realizada em seguida.

Notar que os parabolts utilizados na segunda proteção da via Alibabá Roubou o Crux e na parada da última enfiada da via Alameda das Bromélias foram ambos

adquiridos na loja de ferragens Orion, embora em períodos diferentes. Além disso, no lote de parabolts adquiridos pela ACEM há dois "tipos" de parabolts, sendo a característica mais marcante o comprimento da elevação que segura a jaqueta acima do cone de expansão.

1. Manter a recomendação para que as vias citadas acima não sejam escaladas;
2. Adquirir um Chave Torquímetro para que seja usada em futuras manutenções e para treinamento de associados que abrem e equipam vias;
3. Aguardar os desdobramentos da análise do material coletado.

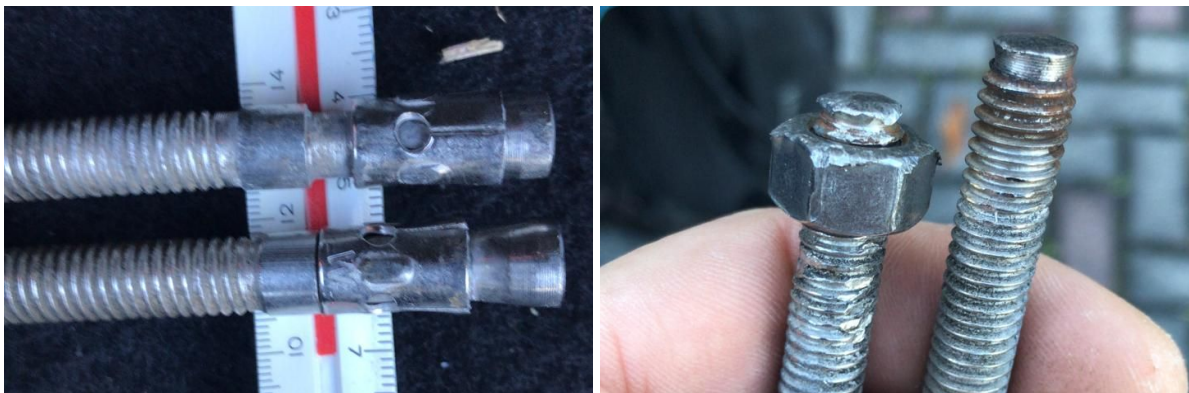
- Foi passado o contato do Prof. Cristiano para que discutissem procedimentos.
- Fizeram a retirada de dois parabolts com sinais de oxidação e dois parabolts sem sinais de oxidação para ver se existe alguma correlação com os dois tipos de parabolts que a ACEM possui e se coincidem de os oxidados serem do mesmo tipo que o que fraturou; NÃO HÁ! (ver imagens).

Dois parabolts escurecidos retirados da via Alibabá roubou o crux. Nota-se a diferença de modelo dos dois parabolts pelo espaço entre a rosca e o início do espaço da jaqueta.
