Excavations at Betar, the Last Stronghold of Bar Kokhba / מפירת בדיקה בביתר, מנעוז / האחרון של בר כוכבא

Author(s): דוד אוסישקין and D. Ussishkin

Source: *Qadmoniot: A Journal for the Antiquities of Eretz-Israel and Bible Lands* / 2008 / תשס"ט / תשס"ט, Vol. נא, No. 136 (2008 / תשס"ט), pp. 108-112

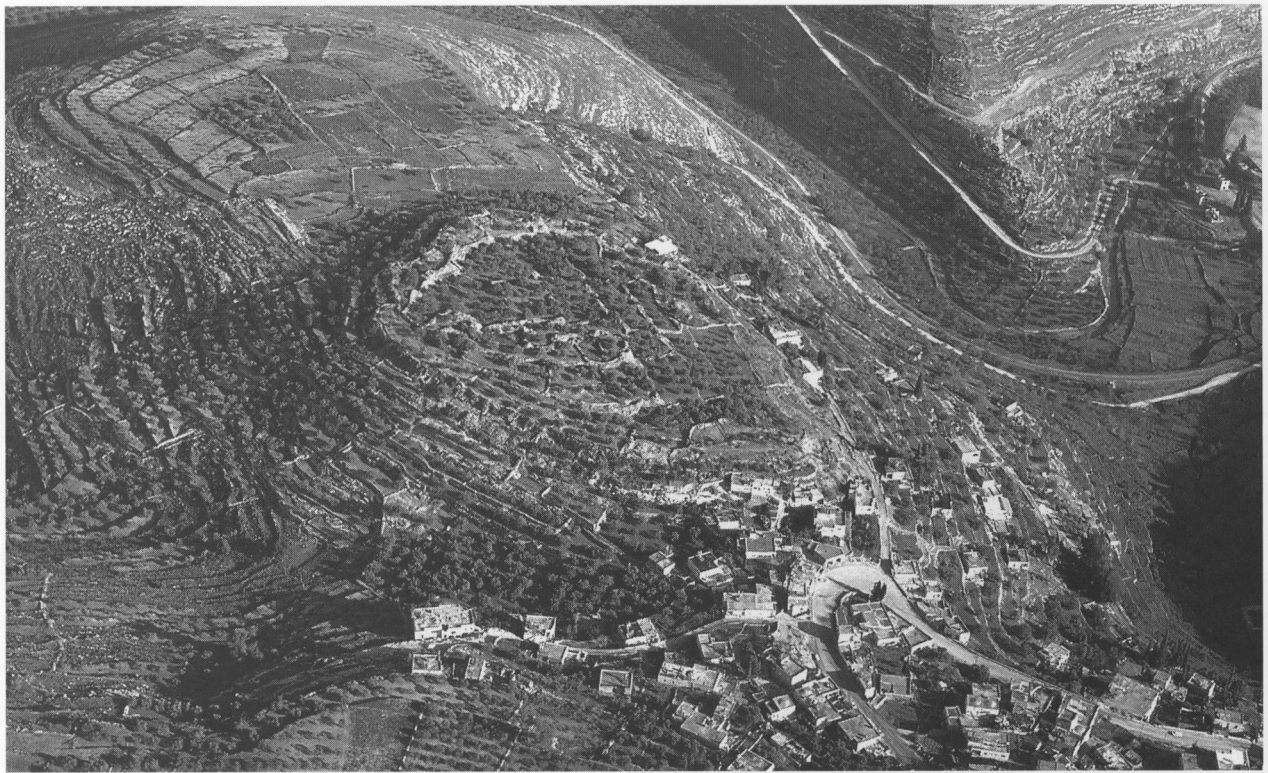
תל ביתר, מבט מדרום-מערב

תל ביתר – הידוע בשמו הערבי ח'רבת אל-יהוד – נמצא מדרום-מערב לירושלים, סמוך לכפר הערבי בתיר. מורדותיו של התל תלולים, והוא מוקף משלושה צדדים בגאות עמוקים. בצדו הצפוני גובל התל בעמק רפאים, שבו עברה הדרך הרומית מירושלים לעזה וכיום עובר בו קו הרכבת לירושלים. בקצהו הדרומי מתחבר התל לאוכף טופוגרפי המפריד בינו ובין ההר שמדרום לו, שעליו בני כיום הכפר הערבי בתיר. כאן המדרון מתון יותר, והגישה מכאן לתל ביתר נחה יחסית. ברור שמכיוון זה עברה דרך הכניסה אל היישוב העתיק. לא הרחק מכאן, במדרון ההר שמדרום-מזרח לתל, נובע המעיין שהיה מקור המים הראשי של היישוב בימי קדם.

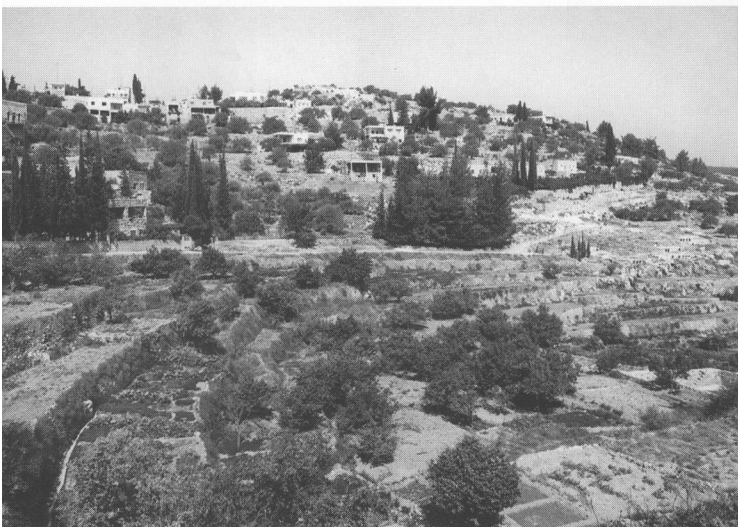
תל ביתר, מבט מדרום-מזרח, 1934

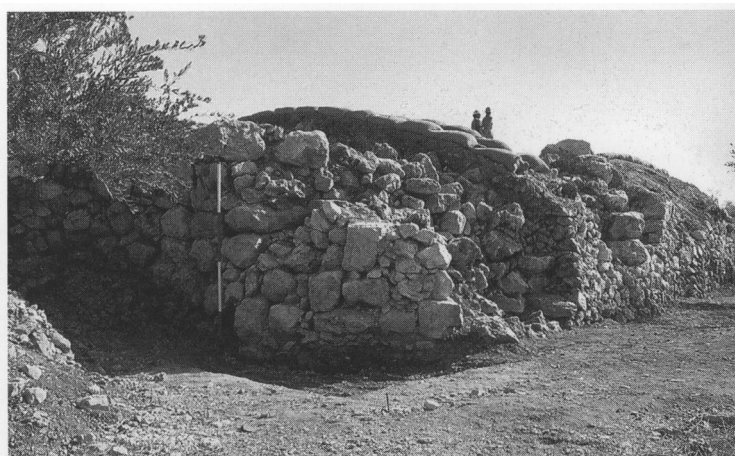
בחן עגול-למחצה בחומה מתקופת המרד השני בקצה הדרומי של התל

הבחן העגול-למחצה השתמר ברובו והחפירה נתנה תמונה נאמנה על אופיו. פני הקיר של הבחן בניית מאבני

גוויל גדולות למדי ומהוקצעות המונחות בראשים. לבחן אין יסודות והוא מושתת על מילוי העפר והאבנים הכתושות. פנים הבחן מולא באבני גוויל קטנות יותר וביניהן עפר. בצדו הפנימי של קיר הבחן הושענו אבני הקיר ברישול ובלא סדר כנגד מילוי העפר והאבנים הכתושות. רוחבו המשוער של הבחן 8 מ' בקירוב, והוא בלט כדי 5 מ' מקו החומה.

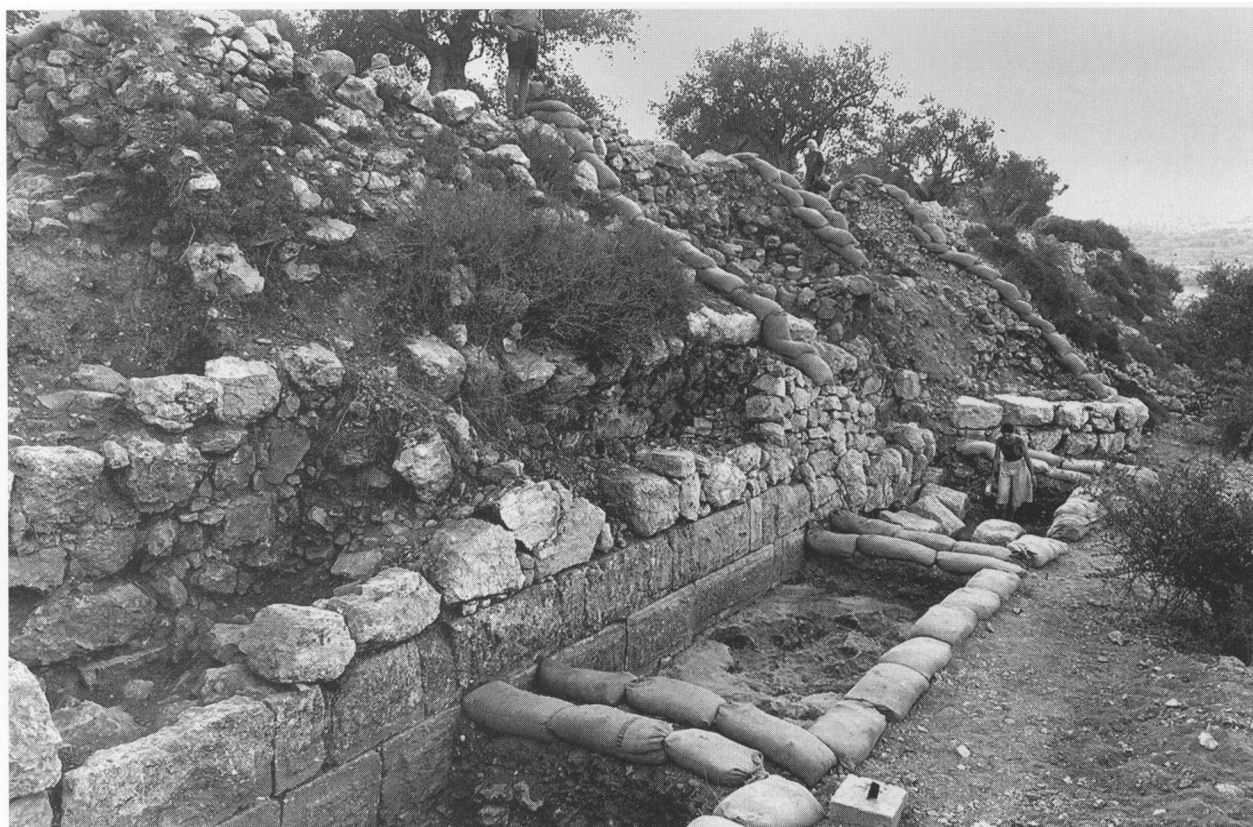
הקיר הבנוי אבני גזית, החומה שמאחוריו, ובחן עגול-למחצה

בחפירה התברר שיש כאן מבנים משתי תקופות: הקיר הבנוי אבני גזית קדום מן החומה, משני הבחנים העגולים למחצה ומן המגדל המלבני, ואילו הבחנים והמגדל הם חלק אינטגרלי של החומה. הקיר הבנוי גזית מושתת על הסלע והשתמר לגובה שני נדבכים. אורך קטע הקיר שהשתמר

הוא 14.50 מ' בקירוב וקשה לדעת איך נמשך לשני הצדדים. במרחק קצר מאחורי קיר אבני הגזית מתרוממים פני הסלע במעלה המדרון, ולכן דומה שהקיר היה קיר תמך של מבנה ציבורי. קשה אף לשער כיצד נראה חלקו האחורי של המבנה שהקיר השתייך אליו.

החומה, הבחנים העגולים-למחצה, והמגדל המלבני נבנו בתקופה מאוחרת יותר. סגנון בנייתם דומה לזה של הבחן העגול-למחצה שנחשף בקצה הדרומי של התל. בצדום החיצוני הם מושתתים על מדרגת סלע. קיר החזית של הבחנים והמגדל בנוי מאבני גוויל גדולות, והן נשענות כנגד מילוי מלאכותי של אבנים ועפר. המילוי הכיל מעט חרסים מהתקופה הישראלית, וביניהם ידית קנקן עם טביעת "למך" ובה הסמל הדו-כנפי וחרסים מהתקופה הרומית.

פני הצד החיצוני של החומה עבים יותר ומהווים למעשה קיר תמך, הנשען בקצהו העליון אל מילוי אבנים. בצדה הפנימי תחתית החומה נמצאת במפלט גבוה בהרבה מזה של תחתית החומה בצדה החיצוני, והיא מושתתת על שכבות המילוי שהוזכר לעיל. פני החומה בצד הפנימי משופעות קמעא והן בנויות כנגד מילוי האבנים הממלא את פנים החומה, בחלקה העליון, עד לצדה החיצוני. דומה שהחומה, המגדל, והבחנים התרוממו לגובה של 5 מ' בערך. בצדה הפנימי התרוממה החומה כדי 1.50 מ' מעל לפני הקרקע, כך שהלוחמים יכלו לעמוד מוגנים מאחוריה ולירות משם.

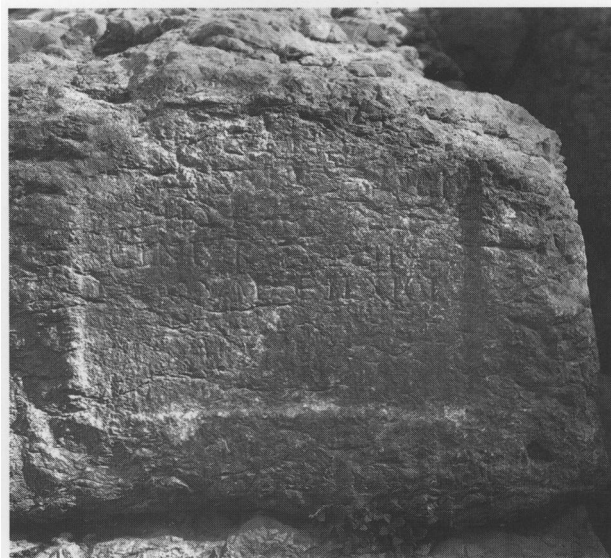
הכתובת הלטינית ליד המעיין, 1934

חוקרים רבים גילו עניין בתל ביתר ובשרידים העתיקים שבו. החוקר הראשון שביקר במקום היה ויקטור ג'ון, בשנת 1863. שרל קלרמון-גאנו בדק את הכתובת הלטינית
